**Satzung der Bundesstadt Bonn  
über die förmliche Festlegung des Sanierungsgebietes  
Bonn „Bonn-Tannenbusch“  
vom XX.XX.2013**

## **Soziale Stadt Bonn-Tannenbusch**

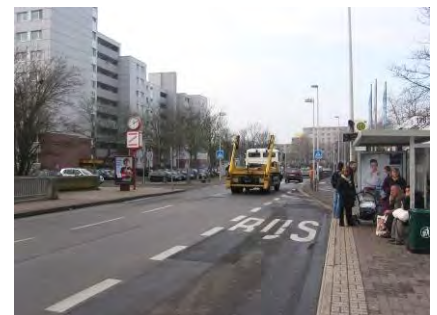
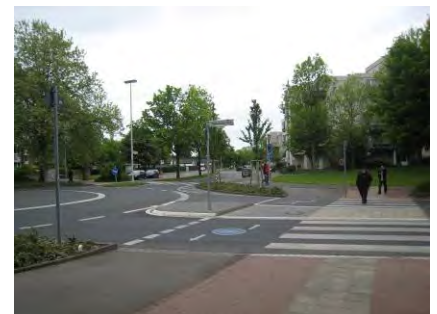
*Haupterschließungsstraßen*

Die Ausstattung ist größtenteils veraltet bis marode und entspricht überwiegend nicht heutigen Anforderungen an die Barrierefreiheit. Der Straßenraum wirkt, aufgrund der Baustruktur und der fließenden Übergänge zwischen privaten und öffentlichen Flächen ohne eine eindeutige Zuordnung, nicht gefasst. Diese Flächen zwischen Gebäuden und Straßen wirken – wie auch die Pflanzbeete im öffentlichen Straßenraum – vielerorts verwahrlost und ungepflegt und dienen gerne als Abstellflächen für Sperrmüll, leere Einkaufswagen etc. Es ist keine Unterscheidung zwischen privatem und öffentlichem Raum erkennbar, sodass das hohe Freiraumpotenzial im Stadtteil nicht ausgeschöpft wird. Sitzrondelle und andere Gestaltungselemente werden nicht (mehr) angenommen und/oder weisen Vandalismusschäden auf. Auf den Flächen an den noch bestehenden Müllabwurfschächten und Wertstoffcontainern im öffentlichen Raum sammelt sich Abfall.

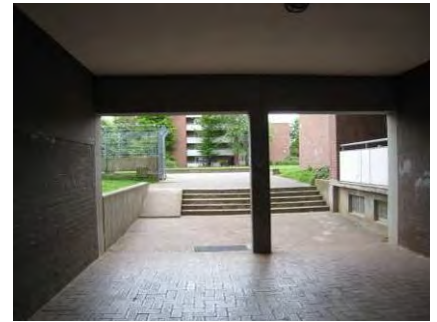
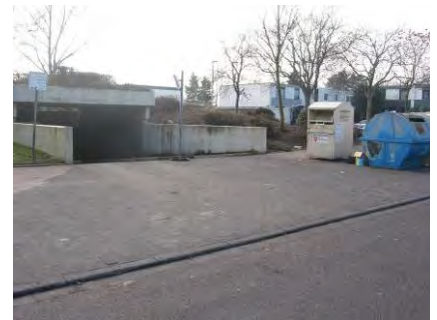
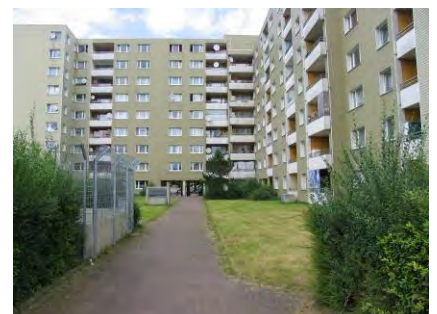
#### *Restflächen und Übergangszonen*

der Fassaden und des Wohnumfelds, zahlreiche bauliche sowie gestalterische Mängel, fehlende Orientierungshilfen und deutliche Spuren von Vandalismus. Trotz der vorhandenen Balkone fehlt es an Aufenthaltsqualität, sowohl für den individuellen Bewohner als auch für die nachbarschaftliche Kommunikation.

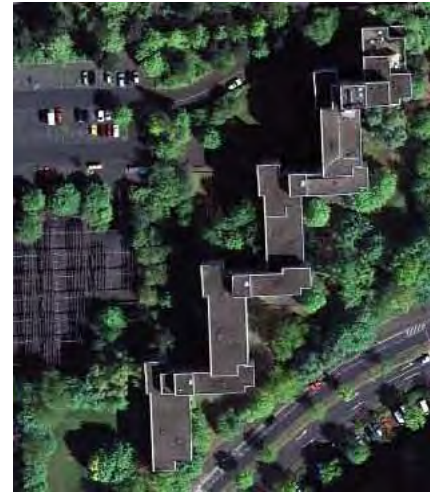
Negativ ist der bauliche Zustand des kaum genutzten Parkdecks. Das untere Parkdeck ist schlecht beleuchtet und kaum einsehbar, wodurch potenziell ein Gefühl der Unsicherheit entsteht. Aus dem aufgebrochenen Asphalt wachsen Pflanzen, was diesen Raum stark vernachlässigt erscheinen lässt.

- Flächen und Räume für Austausch und Begegnung von Studierenden und Anwohnerschaft schaffen
- Neuorganisation der Stellplatzsituation (nach Möglichkeit Abriss des Parkdecks, Vorsehen neuer Stellplätze)
- Gestaltung privater Grün- und Freiflächen
- Verbesserung der Barrierefreiheit und Orientierung
- Energetische Erneuerung

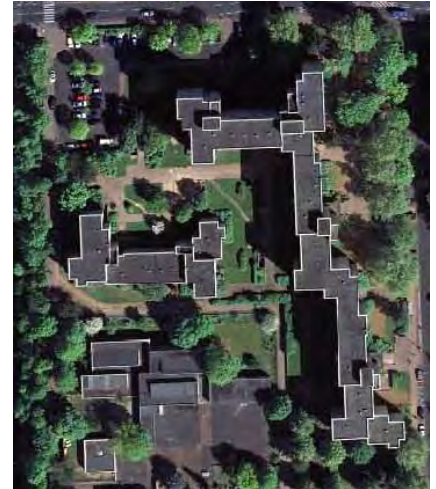
Die Hausein- und -durchgänge, besonders die Türen, zeigen deutliche Gebrauchsspuren, Verschmutzungen und Beschädigungen. Eingangstür, Klingeln und Briefkastenanlagen sind schlecht beschriftet, schmutzig und teilweise defekt. Nur selten sind diese Eingangsbereiche barrierefrei gestaltet, sie weisen Mängel in Form beschädigter Fenster oder defekter Schließmechanismen auf. Bemängelt wurde während der örtlichen Kontrollen von Wohnungen durch die Bundesstadt Bonn die Störungshäufigkeit der Aufzugsanlage und des Tiefgaragentors.

Im Treppenhaus des Objekts Bunzlauer Weg 2 wurde im Oktober 2011 im 8. Obergeschoss ein Feuchteschaden festgestellt, der evtl. durch Dachundichtigkeiten ausgelöst wurde und zu einer Ablösung des Wandbelags geführt hat.

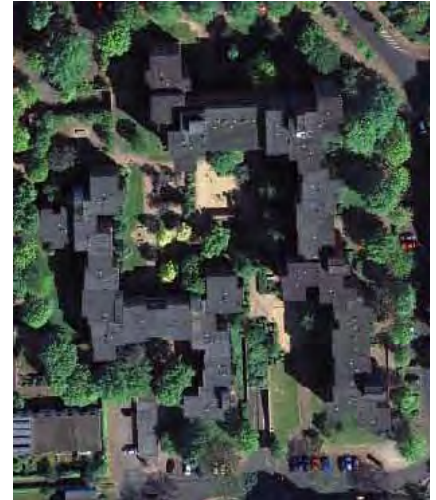
Zum Zeitpunkt der Bestandserhebung wurden in diesem Bereich Sanierungsmaßnahmen vorgenommen; dazu gehörten Dämmung und farbliche Gestaltung der Fassade. Darüber hinaus erfolgte ein Austausch der Holz- gegen Kunststoff-Fenster mit Doppelverglasung. Von außen ist ersichtlich, dass ein Großteil der Wohnungen über Eingangstüren aus Holz ohne Einbruchsschutz verfügt. Dies ist aus kriminalpräventiver Sicht, insbesondere vor dem Hintergrund der schwierigen sozialen Situation im Stadtteil, negativ zu werten.

Viele der Wohnhäuser und Freiflächen sind nur über Treppenstufen zu erreichen. Diese Verkehrswege sind vielfach verwinkelt, nicht ausreichend ausgeleuchtet und stellen somit potenziell „Angsträume“ dar. Insbesondere in diesen Bereichen sind Vandalismusschäden auffällig, da eine soziale Kontrolle hier nicht gewährleistet werden kann. Der Zugang zu den Kellerräumen erfolgt nur von außen über steile Treppen. Diese Bereiche sind meist durch Laub und Müll verschmutzt, wodurch ein verwahrloster Eindruck entsteht.

An den innenliegenden wie äußeren Freiflächen erfolgten während der Bestandsaufnahmen keine Aufwertungsmaßnahmen. Die Blumenkästen und Baumscheiben sind in einem schlechten Zustand; auch das Pflaster des Gehwegs weist Schäden auf und ist erneuerungsbedürftig. Teilweise bestehen geschützte private Freiflächen, die aber aufgrund ihrer veralteten oder stark abgenutzten Ausstattung kaum noch Aufenthaltsqualität besitzen.

- Gestaltung privater Grün- und Freiflächen sowie barrierefreier Übergangszonen
- Beseitigung von Angsträumen
- Verbesserung der Sichtbeziehungen im Wohnumfeld
- Sicherung, Gestaltung, Reinigung und Pflege der Tiefgaragen, ggf. Neuorganisation der Stellplatzsituation
- Spielplatzsituation optimieren
- Verbesserung des technischen Einbruchsschutzes

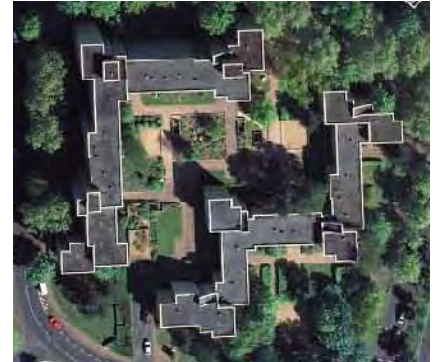
Während einer Kontrolle von 51 der 60 Wohneinheiten im Memelweg 2 - 6 durch die Bundesstadt Bonn im März/April 2011 beklagten nahezu alle Mieter undichte Fensteranlagen, die Holzrahmen an den Balkonfenstern wurden dabei immer besonders hervorgehoben. Darüber hinaus wurde von der Mieterschaft die mangelhafte Heizungsanlage erwähnt, die die Heizkörper nur unregelmäßig erwärmt. Einige Mieter beklagten die schlechte Erreichbarkeit und fehlende Reaktion der Deutschen Annington auf Mängelanzeigen. Es bestand zum Zeitpunkt der Kontrollen ein deutlicher Verbesserungsbedarf hinsichtlich der Zuordnung der Kellerräume. Einigen Mietern konnten aufgrund von eigenmächtigen Kelleraneignungen durch Dritte oder Feuchteschäden keine Kellerräume zugewiesen werden. Die Deutsche Annington kündigte daraufhin an, sich dieser Problematik anzunehmen. Es liegen keine Kenntnisse zum aktuellen Stand vor.

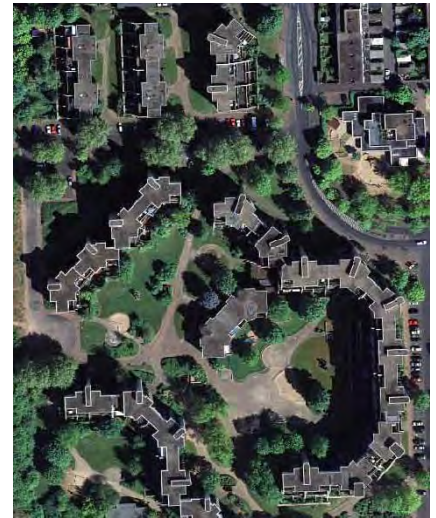
Zahlreiche Fenster der Erdgeschosswohnungen und die Gärten wurden verbarrikadiert oder zugenanagelt, vermutlich um einem fort-

schreitenden Vandalismus entgegenzuwirken. Vor allem die rückwärtigen Freiflächen der Hausnummern 10 und 12 kommen einer Brachfläche gleich. Zahlreiche Trampelpfade deuten auf fehlende oder unzureichende Wegeverbindungen hin, was insbesondere auch für die Anbindung an das nördlich angrenzende Reihenhausquartier gilt. An den maroden Gartenzäunen werden Grünabfälle sowie Bau(schutt)reste abgeladen. Ein Zugang zu den Gärten besteht von der Gebäuderückseite nicht.

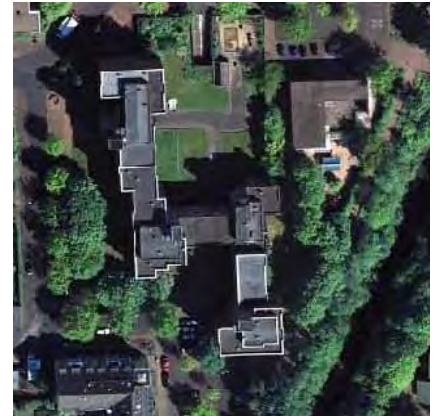
Der straßenseitige Außenraum ist großflächig und teilweise mit Sträuchern bewachsen. Die verwitterte Tiefgarageneinfahrt an der Ostpreußenstraße bewirkt im Zusammenspiel mit der Betoneinfassung für den Innenraum ein negatives Erscheinungsbild. Der innere Freiraum besteht aus monoton wirkenden Rasenflächen, mit Un-

kraut übersäten Wegen sowie einem Spielplatz, der sich in einem desolaten baulichen Zustand befindet. Dem Anschein nach wird der gesamte innere Bereich kaum oder gar nicht genutzt. Er wird von geradlinigen Wegen durchschnitten und hält keine Aufenthaltsbereiche vor. Grenzen bzw. Strukturen in den Freiräumen sind nicht vorhanden, sodass die Übergänge von privaten zu halböffentlichen Bereichen fließend sind.
