**Satzung der Bundesstadt Bonn  
über die förmliche Festlegung des Sanierungsgebietes  
Bonn „Bonn-Tannenbusch“  
vom XX.XX.2013**

## **Soziale Stadt Bonn-Tannenbusch**

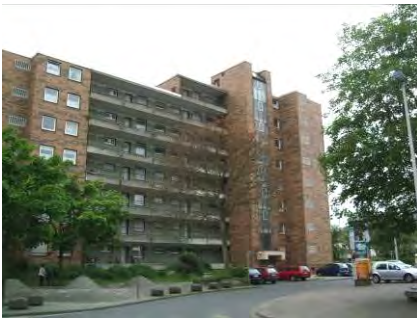
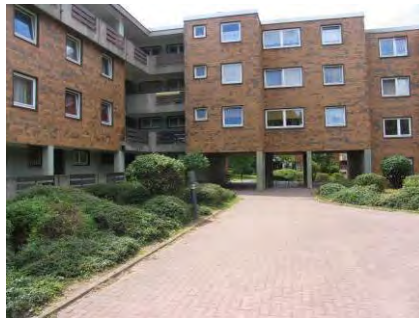
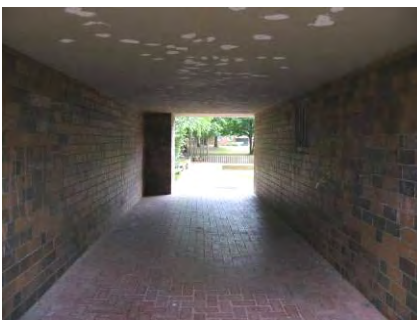
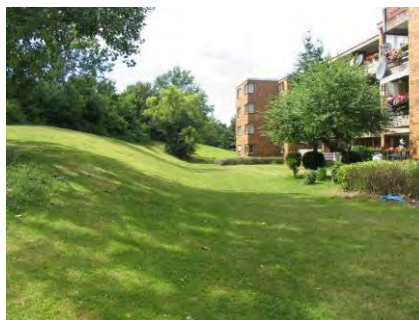
#### *Objektfotos*

Einige hohe Bäume im Innenbereich der Anlage verdunkeln Balkone und Wohnräume in hohem Maße. Die Randzonen zwischen den Wohnhäusern und den Freiflächen sind, sowohl im innen- als auch außenliegenden Bereich der Wohngruppe, unübersichtlich und von Wildkräutern überwuchert. Bänke und Beet-Einfassungen sind komplett erneuerungsbedürftig. Die einzige Spielmöglichkeit besteht in einem einfachen Sandkasten. Von einigen Bodengittern geht eine Verletzungsgefahr aus, da sie beschädigt und/oder nicht sicher befestigt sind.

Der Bereich der Tiefgarageneinfahrten wirkt verwahrlost und ist unattraktiv gestaltet. Die Dächer der Tiefgaragen werden nicht ausreichend in das Erscheinungsbild der Innenbereiche integriert. Im

- Energetische Erneuerung, Wärmedämmung
- Instandsetzung und Neugestaltung der Hauseingangsbereiche, Fassaden, Laubengänge und Balkone
- Gestaltung von privaten Grün- und Freiflächen sowie Übergangszonen
- Sicherung, Gestaltung, Reinigung und Pflege der Tiefgaragen
- Ggf. Neuorganisation der Stell- und Spielplatzsituation
- Verbesserung der Barrierefreiheit und Orientierung
- Beseitigung von Objekten mit Verletzungsgefahr

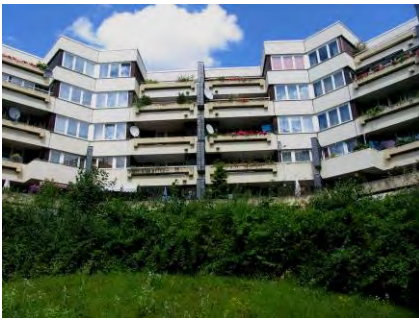
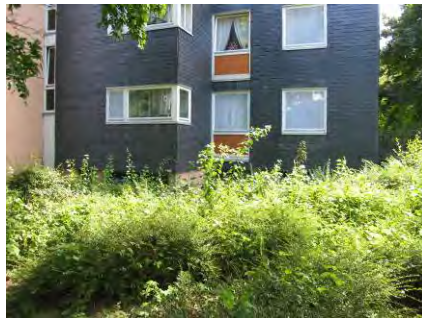
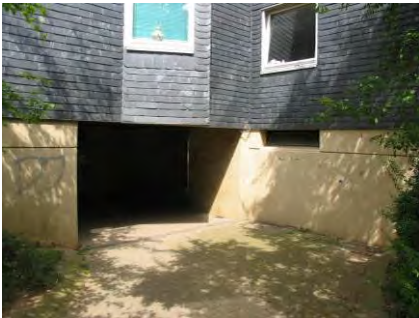
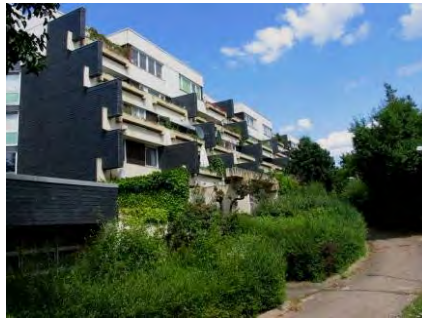
*Objektfotos*

Die Geschosswohnungsbauten sind an der Eingangsseite teilweise mit Schieferplatten verkleidet, wodurch die Wohnanlage sehr massiv und dunkel wirkt. Der beigefarbene Anstrich der unbedeckten Bereiche ist „vergilbt“, die Schieferverkleidung ist an vielen Stellen beschädigt, locker oder fehlt. Die Reihen sind überwiegend so zueinander versetzt, dass die Gebäude einen terrassenförmigen, abgestuften Querschnitt aufweisen. Das Bild der rückwärtigen Fassadenflächen wird von helleren, nahezu durchgängigen Balkonreihen bestimmt. Deutlich erkennbar an den Balkonanlagen sind allerdings Witterungsspuren; es kann davon ausgegangen werden, dass über Balkone und Fenster ein hoher Wärmeverlust erfolgt, es sind Feuchteschäden und Schimmelbefall erkennbar.

Wie bei den anderen Wohngruppen besteht zudem Handlungsbedarf bei der optischen und funktionalen Optimierung der Hausein- und -durchgänge. Auffallend viele Türen wiesen zum Zeitpunkt der Begehung einen defekten Schließmechanismus auf. Zahlreiche Scheiben sind eingeschlagen und teilweise nur provisorisch instandgesetzt. Die Briefkastenanlagen sind im Eingangsbereich der Immobilien angebracht, wegen dieses Umstands, verstärkt noch durch ohnehin aufgebrochene bzw. defekte Türschlösser besteht keinerlei Zugangskontrolle zum Objekt.

Da die Eingangstür des Objekts Brieger Wegs 14 ebenfalls defekt war, können Aussagen über den Zustand des Treppenhauses und der Waschküche getroffen werden. Es ist davon auszugehen, dass es sich bei den Erkenntnissen nicht um eine Sondersituation handelt, sondern diese auch auf die anderen Objekte übertragbar sind. Im Eingangsbereich ist auffällig, dass Briefkästen als Mülleimer zweckentfremdet werden. Ein Brief am schwarzen Brett weist die Hausbewohner darauf hin, dass das Herunterwerfen von Müll und anderen Gegenständen zu unterlassen sei. Im Erdgeschoss befindet sich eine Waschküche, die nicht genutzt wird und verschmutzt ist. Im dazugehörigen Trockenraum wird Sperrmüll abgestellt, eine Nutzung darüber hinaus ist nicht zu erkennen. Im Treppenhaus fehlt ein Heizkörper, die Wände sind dunkel verfärbt. Diese Verfärbungen sind teils Ruß-, teils Schimmelflecken. Die Müllschlucker wurden nur provisorisch mit Klebeband oder Schrauben verschlossen. Lichtschalter an den Türen und in den Treppenhäusern stark abgenutzt oder defekt. Zudem sind Lampen beschädigt, was die Sicherheit und Orientierung nochmals einschränkt. Der Fahrstuhl ist eng dimensioniert, verschmutzt und vermittelt einen unsicheren Eindruck.

Durch Form und Position der Häuser entsteht gemeinsam mit den Grundstücken in der Bereichskennziffer 9 ein sehr großer innerer Freiraum, der in seiner Gestaltung leider keinerlei Aufenthaltsqualität besitzt. Die Wege sind an vielen Stellen erneuerungswürdig, da Pflastersteine fehlen und die Oberfläche uneben ist, somit bilden sich bei Regen große Pfützen. Abfluss-/Gullydeckel und Mülleimer fehlen bzw. sind beschädigt. Der Rasen darf offiziell nicht betreten werden, Ballspiele sind untersagt. Eine klare Funktionszuordnung der Freiräume ist allerdings nicht gegeben. Die Treppenabgänge im Innenhof zur Tiefgarage sind stark vermüllt, die Beleuchtung wurde zerstört. Die dunkelgrünen Belüftungsschächte der Tiefgarage sind stark verwittert. Auch andernorts sammeln sich Müll und Glasbruch.

Im Zentrum des Innenbereichs befindet sich ein rundes Becken, vermutlich ein alter Sandspielbereich, welches von trockenem Gras überwachsen ist, sodass dieser Bereich ungenutzt bleibt. Auf der Seite zur Oppelner Straße liegt eine weitere Freifläche mit einem nur unzureichend ausgestatteten Spielplatz. Die gepflasterte Fläche setzt sich aus mehreren Kreisen zusammen, was zwar eine Abwechslung in der sonst anonymen Baustruktur hervorruft, da weitere Gestaltungselemente nicht vorhanden sind, ist die gesamte Wirkung dennoch monoton. Wie in den anderen Wohnanlagen stellen beschädigte Bodengitter ein Verletzungsrisiko für die Bewohner dar.

- Instandsetzung des Gebäudes
- Energetische Erneuerung, Wärmedämmung
- Austausch der Fensteranlagen, Entfernen der Spanplatten und Kunststoffverkleidungen
- Neugestaltung von Hauseingangsbereichen, -durchgängen und der Fassaden
- Gestaltung von privaten Grün- und Freiflächen sowie Übergangszonen
- Verbesserung der Aufenthaltsqualität in den Außenbereichen
- Sicherung, Gestaltung, Reinigung und Pflege der Tiefgaragen, ggf. Neuorganisation der Stellplatzsituation
- Verbesserung der Orientierungsmöglichkeiten und Barrierefreiheit
- Kriminalpräventive Maßnahmen
- Beseitigung von Objekten mit Verletzungsgefahr

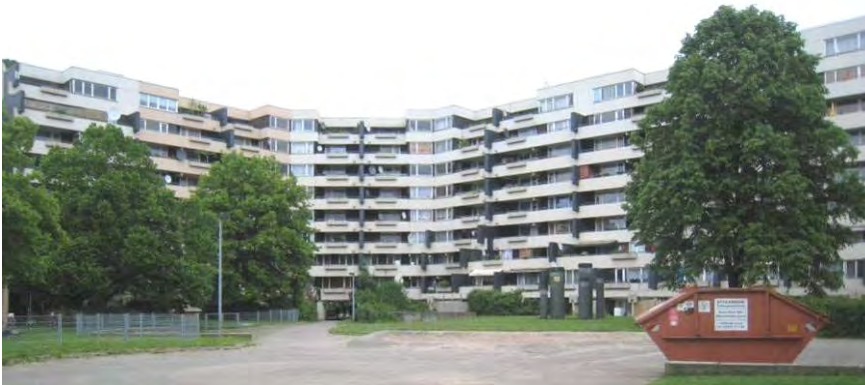
### *Objektfoto*

Die Wohnungen verfügen über großzügige Balkone, die stufenförmig angeordnet sind. An den Balkonen sind Verwitterungsspuren zu erkennen, sie wirken mit ihrem Gras- und Pionierholzbewuchs auch in den Blumenkästen vernachlässigt. Die Fenster wurden nur partiell in einigen Wohneinheiten erneuert. Es wurden überwiegend einfachverglaste Holzfenster verbaut, die stark abgenutzt oder beschädigt sind. Auch die Eingangsbereiche weisen gravierende Abnutzungserscheinungen auf, die Trügriffe sind zerkratzt, die Beleuchtung einschließlich der Lichtschalter ist teils beschädigt, die Treppenhäuser somit nur unzureichend ausgeleuchtet. Zudem sind einige Vordächer mit kleinen Bäumen bewachsen. Vielerorts sind Vandalismusschäden zu erkennen.

Die nur spärlich vorhandenen Freiflächen sind ebenfalls in einem mangelhaften Zustand. Große Abschnitte der Rasenfläche sind zerstört und stellenweise ist eine starke Verunkrautung zu erkennen. Deplaziert wirkende Blumenkübel aus Beton enthalten keine erkennbare Bepflanzung. Zusätzlich sind die meisten der den Erdgeschosswohnungen vorgelagerten Privatgärten kaum bis gar nicht gepflegt.

Schlecht aufliegende sowie beschädigte Bodengitter erhöhen die Unfallgefahr für die Bewohner. Die Baumscheiben zwischen den Parktaschen sind sehr stark verunkrautet und in den dafür vorgesehenen Bereichen fehlt eine Bepflanzung.

Bei einer Begehung durch das Büro barrio novo. im Brieger Weg 8 wurden erhebliche Mängel in den Wohnungen festgestellt: Entlang der Fenster und Decken sind große Schäden durch eintretende Feuchtigkeit zu erkennen. Die Fensteranlagen sind ungenügend isoliert, zwischen Wand und Fensterrahmen ist ein Spalt vorhanden. Auch die Balkondecken weisen deutliche Feuchteschäden auf. Bei allen Gebäuden der Bereichskennziffer 9 liegt somit ein dringender Instandsetzungs- und Sanierungsbedarf vor.

- Instandsetzung und Sicherung der Gebäude
- Energetische Erneuerung, Wärmedämmung
- Instandsetzung, Sicherung und Neugestaltung von Hauseingangsbereichen und -durchgängen
- Umfassende Sanierungsmaßnahmen innerhalb der Wohnungen und an der Fassade
- Gestaltung von privaten und öffentlichen Grün- und Freiflächen sowie Übergangszonen
- Sicherung, Gestaltung, Reinigung und Pflege der Tiefgaragen, ggf. Neuorganisation der Stellplatzsituation, Aufwertung und Sicherung der Zugangsbereiche zu den Tiefgaragen
- Verbesserung der Orientierung und Barrierefreiheit
- Beseitigung von Objekten mit Verletzungsgefahr

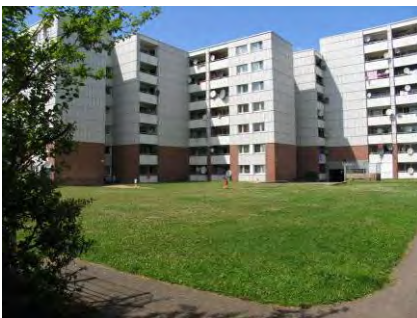
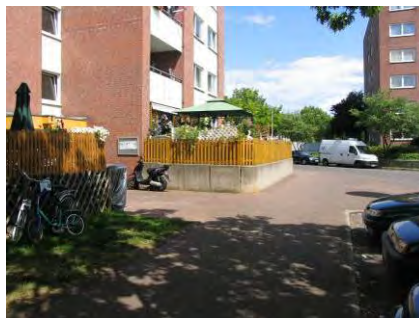
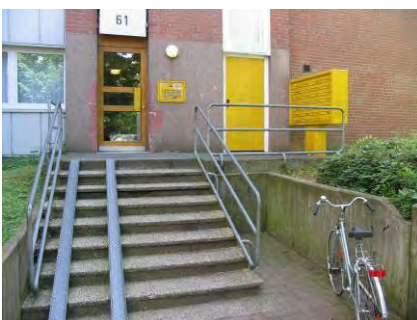
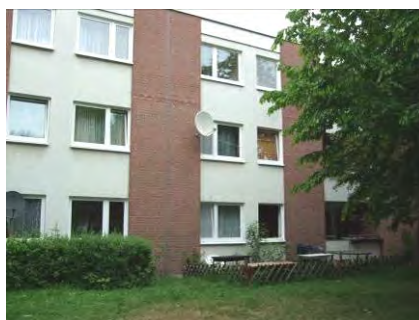
#### *Objektfotos*

Die Wohnanlage verläuft parallel zur Oppelner Straße und gehört zum ältesten Bauabschnitt der Großsiedlung. Die Fassaden sind wenig abwechslungsreich gestaltet: Die höheren Gebäude an der Oppelner Straße sind mit grauen Eternitplatten verkleidet, an der Ostpreußenstraße und am Kattowitzer Weg dominieren verklinkerte Fassaden. Da die Laubengänge und Treppenhausfassaden ebenfalls farblich in grau gehalten wurden, wirkt die Fassade insgesamt massiv und trist. Der Fassadensockel ist vielerorts verschmutzt oder mit Graffiti besprüht. Die Eternitplatten und Betonteile der Fassade sowie die Balkonbrüstungen weisen starke Verwitterungsspuren auf. Die Fassade ist sehr funktional gestaltet, sodass keine wohnliche Atmosphäre entsteht. Die Loggien im Erdgeschoss verfügen nicht über einen ausreichenden Einbruchsschutz. Zusätzlich blättert an Briefkästen, Geländern sowie Türen in fast allen Bereichen der Lack ab. Treppen und Beet-Einfassungen sind gelockert oder brüchig. In der Summe weisen die dunkel gestalteten Hauseingangsbereiche somit ein negatives Erscheinungsbild auf. Auffallend ist zudem ein scheinbar ungezügelter „Wuchern“ von Parabol-Antennen an den Balkonen, das sich bis auf die Freiflächen hinaus ausdehnt. Die Barrierefreiheit ist nicht überall ideal gelöst, Rampen sind oft zu steil oder nicht vorhanden.

Die Tiefengarageneinfahrt an der Oppelner Straße stellt in der Freiraumgestaltung eine Zäsur dar. Die Wände der Einfahrten weisen bauliche Mängel auf. In Kombination mit den unorganisiert wirkenden Müllsammelstellen wirken die straßenseitigen Flächen wenig ansprechend und vernachlässigt. Durchgangsbereiche in Richtung des Innenhofs sind stark verschmutzt, dunkel, verwinkelt und nicht barrierefrei gestaltet. Zerstörte Kaugummiautomaten beeinträchtigen das Straßenbild zusätzlich. Die Tiefgaragen weisen laut Gutachten des Büros barrio novo. zwar keine größeren Mängel auf, sind allerdings kaum genutzt, da kein Bedarf an Pkw-Stellplätzen besteht, und deshalb weitgehend stillgelegt. Eine Verbesserung der Orientierungshilfen sowie weitere Instandhaltungsmaßnahmen wären sinnvoll in Verbindung mit einer Prüfung, ob bzw. welcher Stellplatz-Bedarf besteht. Sollte dieser nicht festgestellt werden können, wären Rückbau bzw. Schließung der Tiefgarage zu empfehlen.

Bei der Begehung des Objekts Oppelner Straße 51 und 53 durch das Büro barrio novo. wurden folgende Mängel festgestellt: Die Eingangstür ist defekt und der gesamte Eingangsbereich vermittelt einen sehr ungepflegten Eindruck. Das Treppenhaus ist extrem unreinigt, einhergehend mit einer starken Geruchsbelästigung. Die Betonbrüstung der Laubengänge ist an zahlreichen Stellen mit Metallmanschetten verstärkt, da sich die massiven Betonplatten offen-

bar zu lösen drohen. Dies stellt ein enormes Gefahrenpotenzial für Passanten und Hausbewohnerschaft dar. Die Aufzüge in der Oppelner Straße 51 und 53 machen einen unsicheren und beengenden Eindruck. An der Ecke Oppelner Straße und Kattowitzer Weg befindet sich ein ungepflegter, nur provisorisch eingezäunter Privatgarten, in dem u. a. Autoteile lagern. In vielen Gebäuden der Bereichskennziffer 11 wird (Sperr-)Müll gelagert, wodurch der Brandschutz eingeschränkt ist. Hier versagen soziale Kontrolle und das nachbarschaftliche Miteinander. Vielerorts sind Schäden durch Vandalismus zu erkennen und ein ausreichender technischer Schutz gegen Einbrüche existiert nicht, die Auswirkungen dieser Sachverhalte schlagen sich negativ z. B. an den Kellerräumen nieder, die ansonsten insgesamt relativ gepflegt erscheinen.

- Energetische Erneuerung, Wärmedämmung
- Aufwertung der Fassade
- Sanierung der Betonbrüstungen an den Laubengängen
- Neugestaltung und Sicherung von Hauseingangsbereichen, -durchgängen und Treppenhäusern
- Neuorganisation der Müllsammelstellen
- Gestaltung privater Grün-/ Freiflächen sowie Übergangszonen
- Kriminalpräventive Maßnahmen im Wohnumfeld
- Sicherung, Gestaltung, Reinigung und Pflege der Tiefgaragen, ggf. Neuorganisation der Stellplatzsituation
- Neuordnung und Pflege der Mietergärten
- Verbesserung der Barrierefreiheit und Orientierung
- Neuordnung des Straßenraums an der Oppelner Straße: Optische Schmälerung des Straßenraums, Schaffung von Querungshilfen

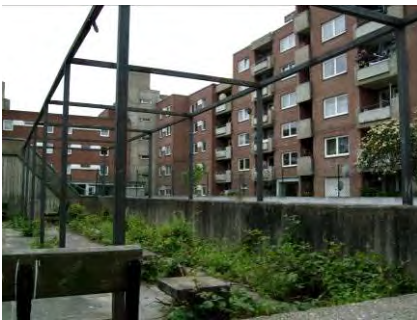
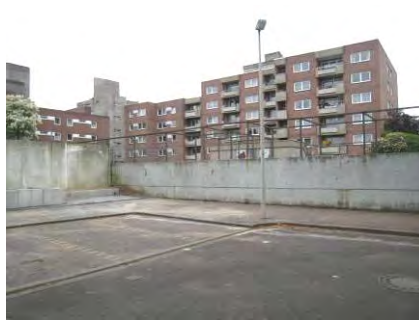
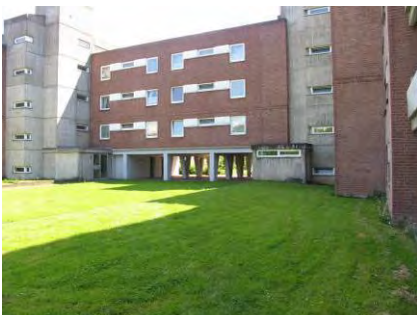
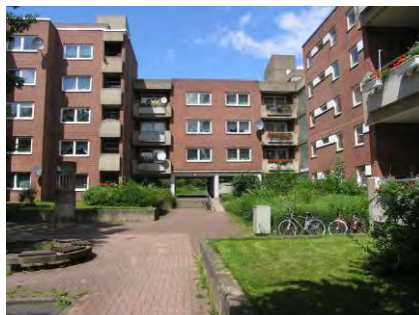
#### *Objektfotos*

Einige Informationen zum Zustand der Wohnungen gehen aus einer örtlichen Kontrolle durch die Bundesstadt Bonn aus dem Jahr 2007 hervor. Dabei wurden Mängel wie Schimmelbefall und weitere Feuchteschäden aufgenommen. Während einer Hausbegehung durch das Büro *barrio novo* in der Sudetenstraße 1 wurden ebenfalls erhebliche Mängel durch Feuchtigkeitseintritt im Dachbereich, an den Wänden des Treppenhauses und in den Laubengängen festgehalten. Im Treppenhaus wurden diverse Verunreinigungen und Spuren von Vandalismus festgestellt. Ein Einbruchsschutz ist nicht gegeben. Die Privatbereiche (Terrassen) im Erdgeschoss sind für jedermann zugänglich; eine wahrnehmungspsychologische Grenze fehlt. Auch bieten viele Wohnungstüren keinen ausreichenden technischen Einbruchsschutz. Da die Kellerräume miteinander verbunden und sehr leicht zugänglich sind, stellen sie potenziell gute Fluchtwege für Einbrecher dar. Weiterhin kommt es häufig zu Ruhestörungen, da die Durchgänge zu den Innenhöfen als Treffpunkte genutzt werden, womit auch eine Verschmutzung dieser Bereiche einhergeht. Ein Fahrradstellplatz mit ausreichendem Diebstahlschutz ist in der Anlage nicht vorhanden.

- Energetische Erneuerung, Wärmedämmung
- Instandsetzung des Dachs
- Sicherung und Neugestaltung von Hauseingangsbereichen, Fassaden und Balkonen
- Gestaltung von privaten Grün- und Freiflächen sowie Übergangszonen
- Schaffung von Aufenthaltsmöglichkeiten für die inneren Freiflächen
- Sicherung, Gestaltung, Reinigung und Pflege der Tiefgaragen, ggf. Neuorganisation der Stellplatzsituation
- Verbesserung der Barrierefreiheit und Orientierung
- Kriminalpräventive Maßnahmen

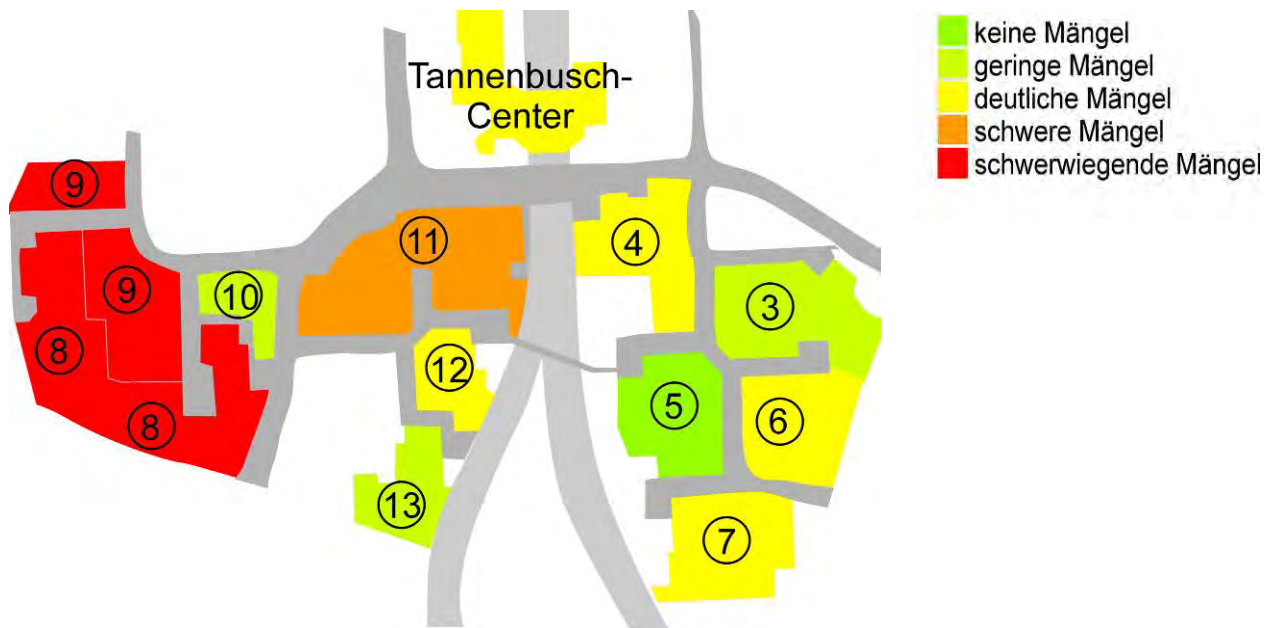
Abbildung 10 Bewertung des Gebäudezustands

Die nachfolgende Grafik zeigt die allgemeine Bewertung des Ist-Zustands der Immobilien für die einzelnen Bereichskennziffern. Die Bewertung reicht von „keine Mängel“ (vergleichbar einem Neubau) über „geringe Mängel“ (Gebäude, das mit vertretbarem Aufwand zu modernisieren ist), „deutliche Mängel“ (Gebäude, das mit erhöhtem aber noch vertretbarem Aufwand zu modernisieren ist), „schwere Mängel“ (Gebäude, das nur mit hohem Aufwand modernisiert werden kann) bis hin zu „schwerwiegende Mängel“ (Gebäude, das nur mit überhöhtem Aufwand modernisiert werden kann).
